医療事故情報収集等事業第50回報告書の公表等について

医療事故情報収集等事業第 50 回報告書の公表等について

医療事故情報収集等事業 第 50 回報告書のご案内

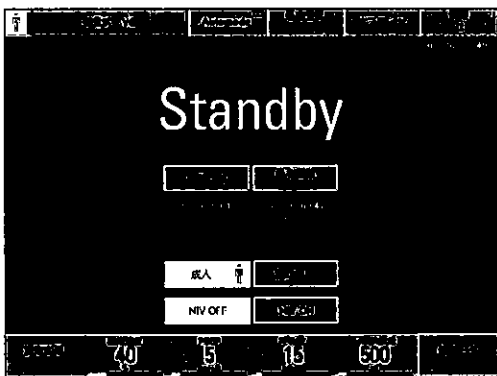
旧バージョンの画面

参考として、人工呼吸器「Servo i」の旧バージョンと現在のバージョンのスタンバイの状態のモニタ画面および「Evita 2 dura」のスタンバイの状態のモニタ画面を以下に掲載する。「Servo i」の旧バージョンの画面では「Standby」と英語の表記のみであるが、現在のバージョンの画面には、「患者の換気が開始されていません」と赤文字で日本語の表記(点滅)および「換気スタート」のボタンが画面上に設置されており、「スタンバイの状態=換気していない」ということが分かりやすく示されている。

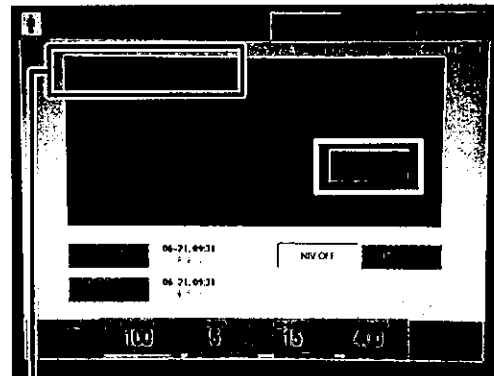
現在のバージョンの画面

患者の換気が開始されていません

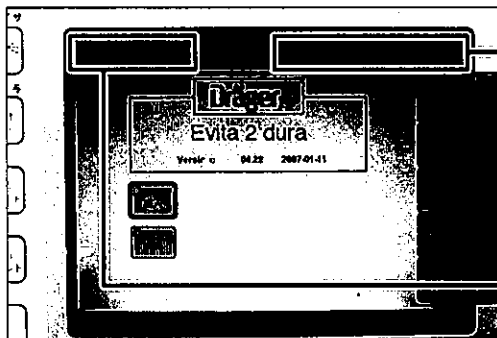
「Evita 2 dura」のスタンバイの状態のモニタ画面

!!! Standby 作動中
